岩溶发育区若干濒危建筑的岩土工程治理

摘 要 对岩溶发育区地基的稳定性以及胀缩性的分析研究得出: 在岩溶发育区, 除岩溶塌陷造成濒危建筑物外, 地基土的失水收缩及其它多种原因均会导致地基失稳, 基础下沉, 造成建筑物墙柱体开裂。应用托板技术治理由岩溶塌陷造成的老建筑物开裂; 对因地基土发生侧挤、流失而造成开裂的建筑物采用帷幕桩堵截并对流失地段灌浆加固; 而因地基土暂时失水收缩而引起的局部开裂则不一定必须进行地基处理。

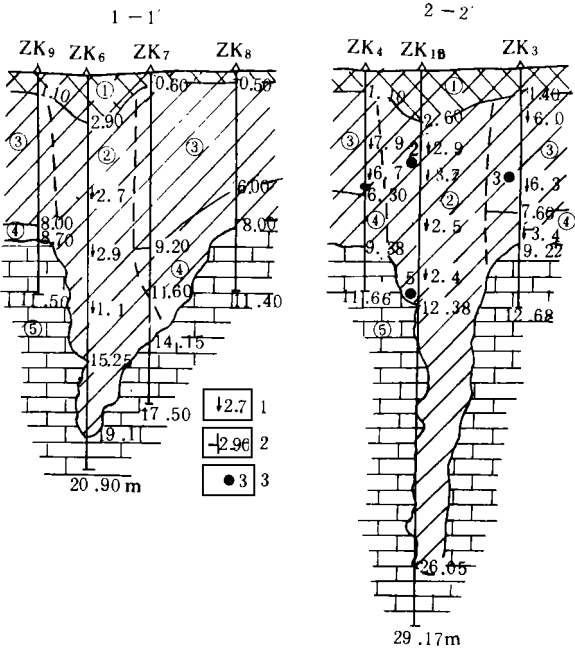
图 1 地质剖面图

为了查清墙体开裂的原因, 沿基础边缘布置钻孔。钻探结果表明: 塌陷区位于一条深溶沟上(图1), 其深部土呈软一流塑状态, 原位标准贯入试验为1.0~2.9击。而塌陷区外土为硬塑状态, 标准贯入试验击锤数为6.0~7.9击。为了进一步研究塌陷区土的固结性质, 在塌陷区内外取了3件原状土样进行高压固结试验(表1)。

造成 4103 教室墙体开裂、柱体错位和地面沉降的原因主要是强岩溶发育的局部塌陷、潜蚀、土体强度降低。即在本场地岩溶发育地段，粘土颗粒在地下水（地表水下渗）渗透力的长期作用下发生潜蚀作用，并通过本场地的岩溶通道被带走使土体强度大大降低，并逐渐发育成土洞，由于土洞的进一步发展造成地面塌陷，建筑物的基础下沉与墙（柱）体开裂。通过对基础沉降量的计算发现：不论是柱基础之间，还是柱间填充墙与柱基础之间局部倾斜与沉降差均远远超过国家规范（GBJ7—89）允许值 0.002。此外紧靠 4103 教室的厕所、化粪池的大量漏水，渗入地下，加速了塌陷的形成。

针对该场地塌陷区外的地基土承载力高，在上部荷载的作用下，经过 30 多年，土的固结绝大部分已经完成（固结度大于 95%），在现有建筑物荷载作用下不会再发生有害沉降，而墙体产生开裂是岩溶塌陷与塌陷区内土处于欠固结状态，使砖石承重结构的沉降差加大而造成这一特点，对该塌陷区的岩土工程治理方案应当是使塌陷区内的基础与塌陷区外的基础一样不再发生有害沉降，然后对开裂的墙体及室内地坪进行修复，教室即可继续使用。经分析研究，决定采用托板技术进行处理。即在基础两侧各打一排嵌岩钻孔桩，桩顶上浇注承台梁，梁上用预制托板将原有建筑物基础托住，再用压力灌浆将基础与托板连成一体，使塌陷区基础不再产生沉降，达到与塌陷区外一致。治理后经 109 天精密水准（Ⅱ等）观测，塌陷区基础的沉降量与塌陷区外的建筑物沉降均趋于零，证明治理取得成功。

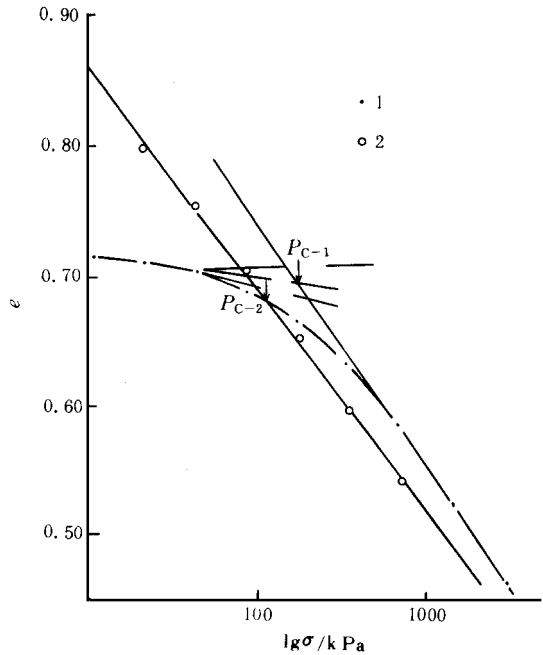
图 2 e—lgσ 曲线

表中 P_{c-1} 是原状土的先期固结压力, P_{c-2} 为完全消除土体结构强度影响条件下土的先期固结压力值, 即土在原状结构状态下的 $e-lg\sigma$ 曲线与重塑土的 $e-lg\sigma$ 曲线的交点(图2)。

试验结果表明: 塌陷区上部及塌陷区外的土, 属超固结土, 固结比 $OCR=1.89\sim3.22$; 塌陷区内深部土层, 随着地下水的渗透潜蚀, 土的结构强度降低, 土体由超固结状态变为欠固结土($OCR=0.5$), 其在土的自重压力下逐渐固结沉降, 是4103教室室内地坪下陷的直接原因; 塌陷区外的土具有一定的结构强度, 表现为 OCR 由1.17增高至
